# Рекомендации

**Здравствуйте наши уважаемые клиенты- владельцы Хонда и Акура!**

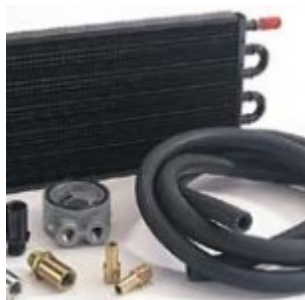
Участились случаи выхода из строя радиаторов охлаждения двигателя. Которое приводит к попаданию антифриза в АКПП и трансмиссионного масла в систему охлаждения двигателя.

Что-бы не попасть в эту ситуацию, рекомендуем владельцам ACURA MDX отключить систему смазки АКПП от основного радиатора и подключить дополнительный радиатор охлаждения АКПП. Сумма для такой операции будет в районе 7000 руб. В отличие от замены радиатора, самого радиатора и промывки АКПП и системы охлаждения в районе 30000 руб.

Для владельцев ACURA RDX рекомендуем отключение

от основного радиатора системы охлаждения АКПП и поставить в шланги дополнительный фильтр АКПП от CR-V 3 поколения. Дополнительный радиатор АКПП Вам ставить не нужно т.к он присутствует в конструкции Акура РДХ.

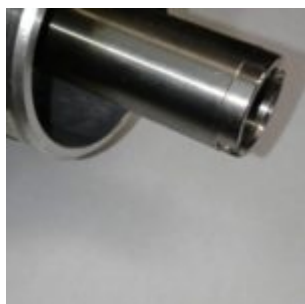
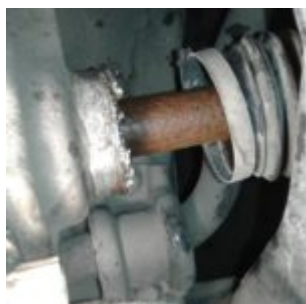
**Как бывает, при установке затяжного хомута на пыльник рулевой рейки, через 1 год. Мы всегда ставим оригинальный и объясняем, почему он стоит своих 800 руб. Рейка гораздо дороже.**
